Rapport 2010:19

Källor i Stockholms län

Miljöövervakning 2007–2008

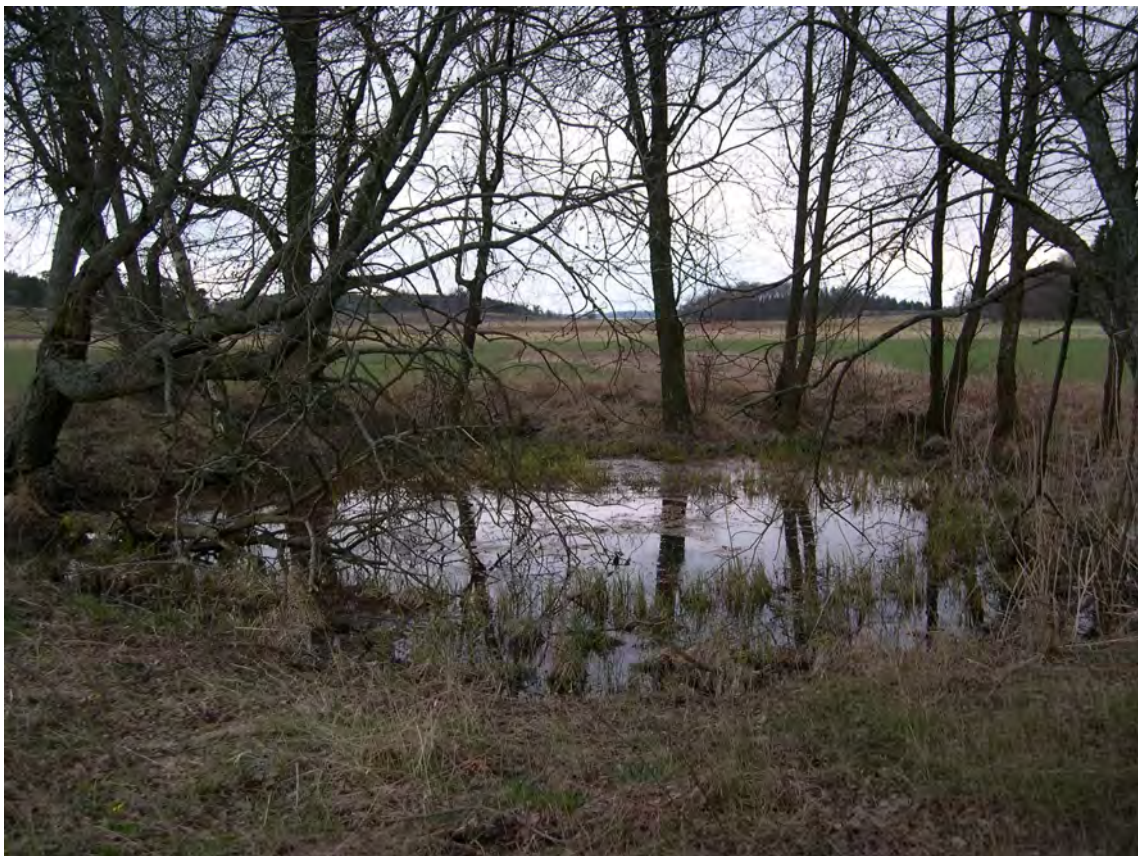
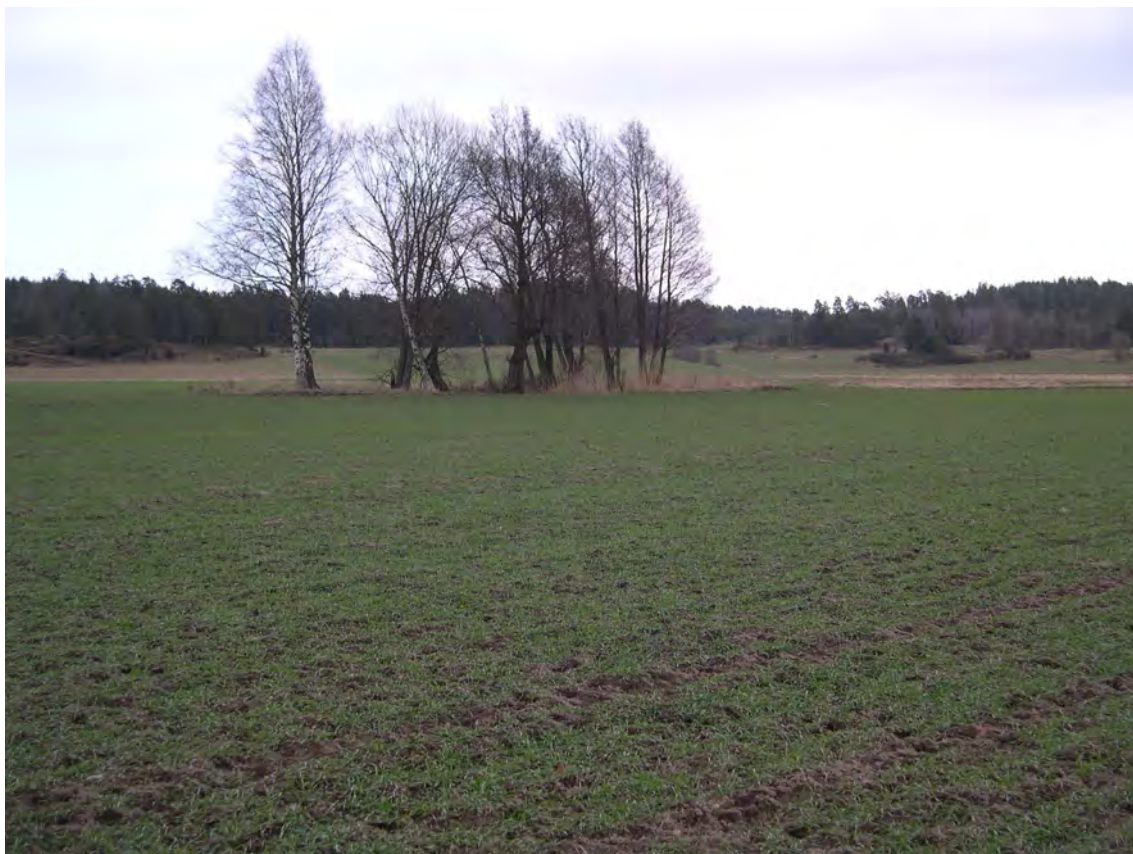
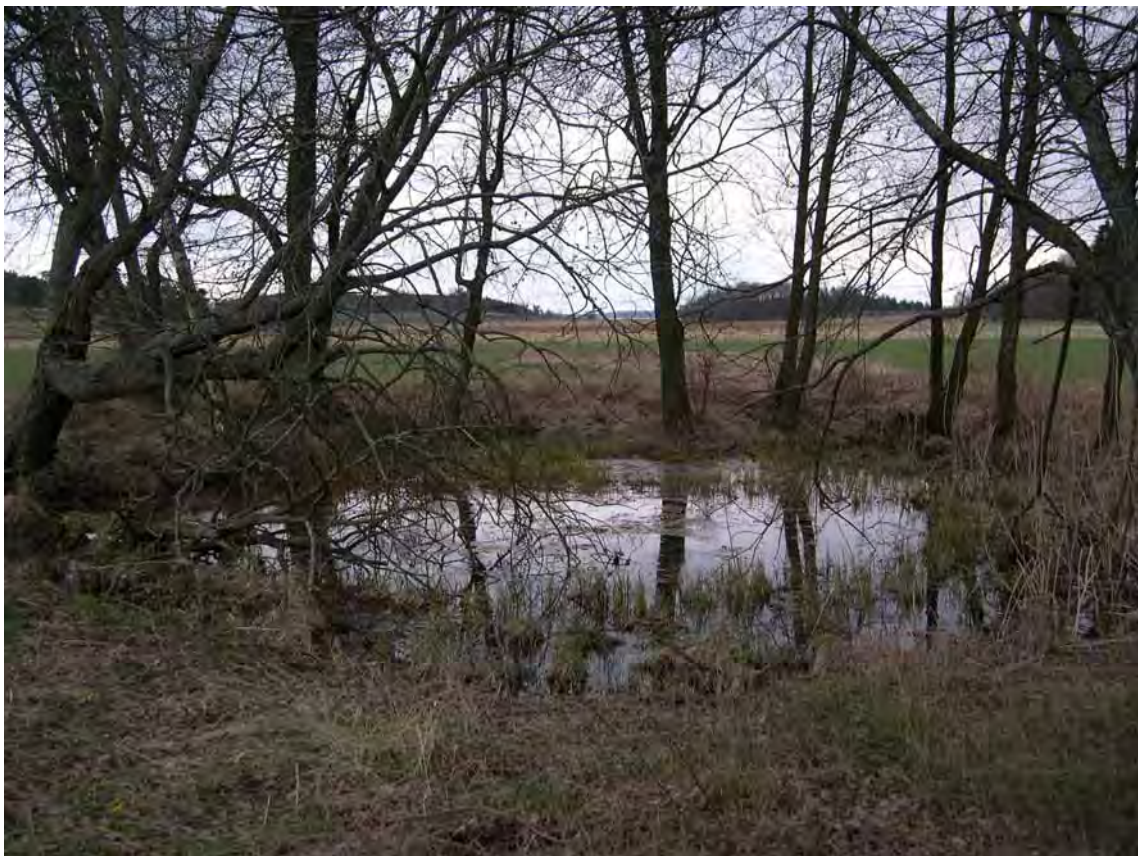
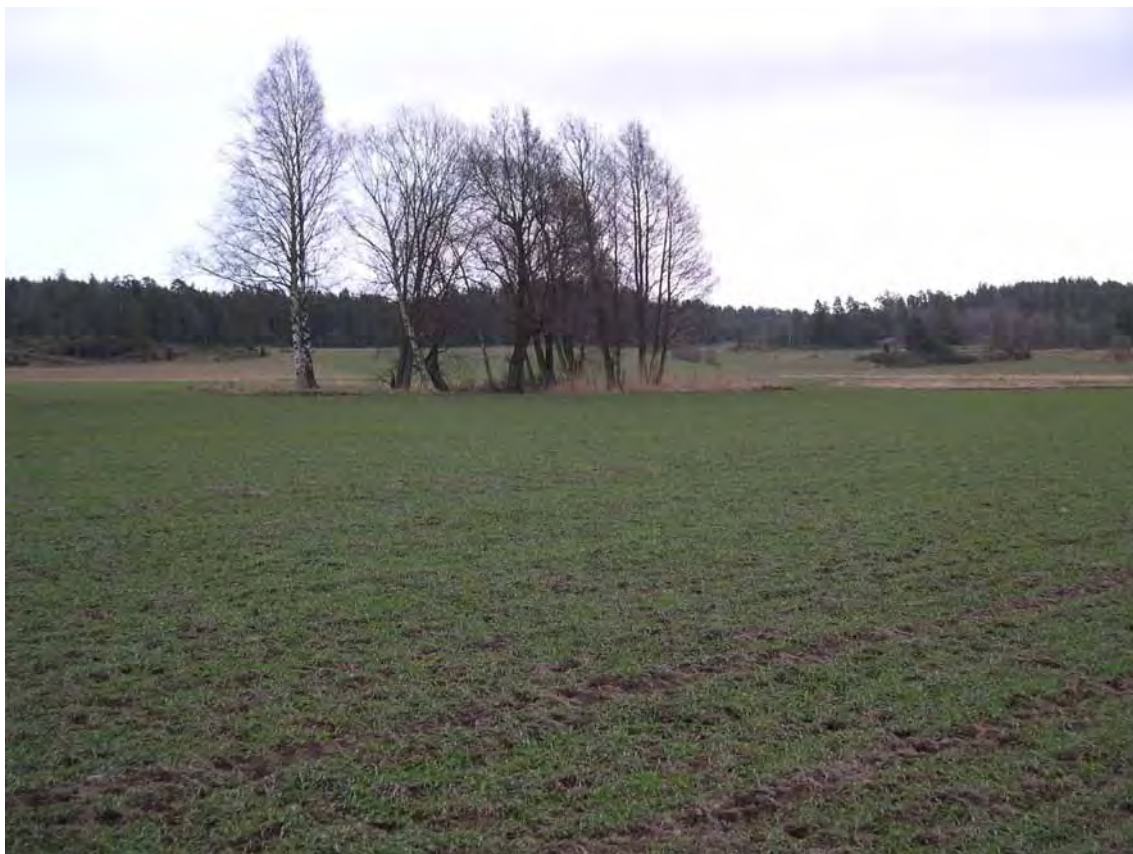
Bild 21. Svartkällan, Södertälje kommun.

Källans vatten kommer från vattenförande lager under lera. Den ligger i en träddunge mitt på en stor åker. Den ser ut att delvis sakna botten och det kan vara svårt att komma åt en bra provtagningsplats. Se bild 21 och 22 i bilaga 4.

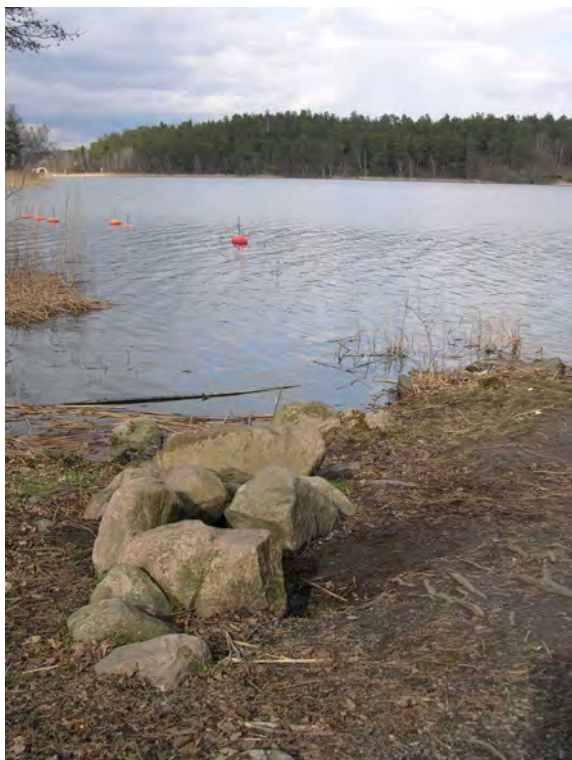
Bild 23. Johanneskällan, Täby kommun.

Källan ligger nära en park vid en gångstig vid vattnet. Den rinner ut ur morän/berg. En överbyggnad finns på landsidan av gångstigen. Se bild 23

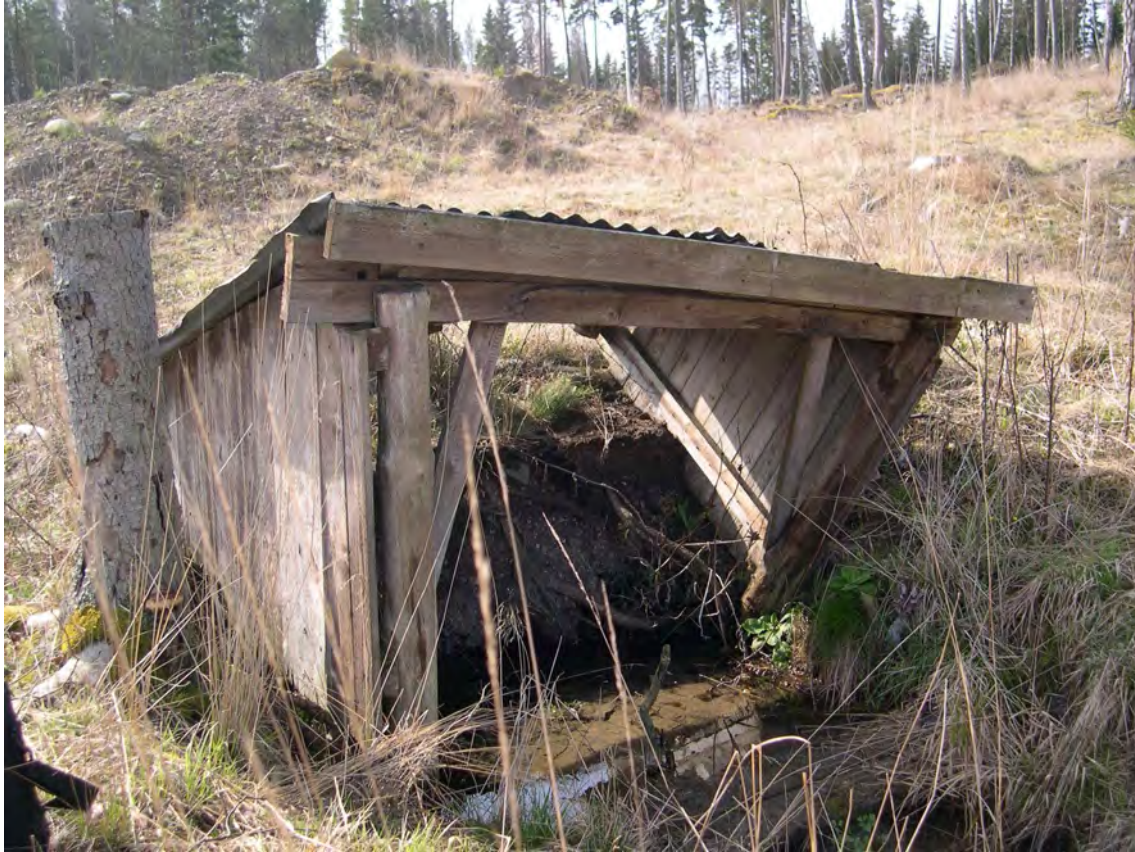
Källan är en moränkälla och ligger på ett kalhygge ute på en liten udde i Mälaren vid Södertäljeviken. Den är överbyggd med en träkonstruktion och plåttak. Trots att läge och beskrivning stämmer bra, så tyder en närmare jämförelse mellan fotografierna från besöken 2002/2003 respektive 2007/2008 på att det inte är samma källa som provtagits. Enligt lägesuppgifterna ligger de båda källorna nära varandra och bör avspegla en likartad grundvattenmiljö. Sommartid när gräset är högt kan den, trots överbyggnaden, vara svår att upptäcka. Se bild 25 i bilaga 4.

Bild 25. Vitsand, Salems kommun. Obs! Ej samma som 2002/2003.

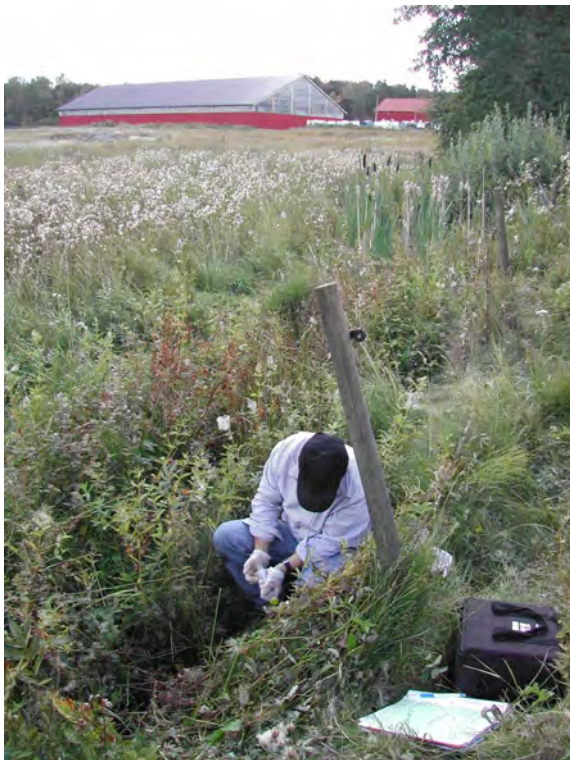
Källan avvattnar en isälvsavlagring. Den ligger nära en hästgård med stall och ridhus i Åshusby. Provtagningsplatsen från 2002/2003 återfanns inte 2007/2008 och prov togs istället direkt ur en källhorisont där vattnet flödade ur marken. Det är troligt att vattnet vid de båda undersökningstillfällena kom från samma isälvsavlagring. Se bild 26 och 28 i bilaga 4.

Bild 26. Áshusby, Sigtuna kommun. Obs! Ej samma provtagningsplats som 2002/2003.

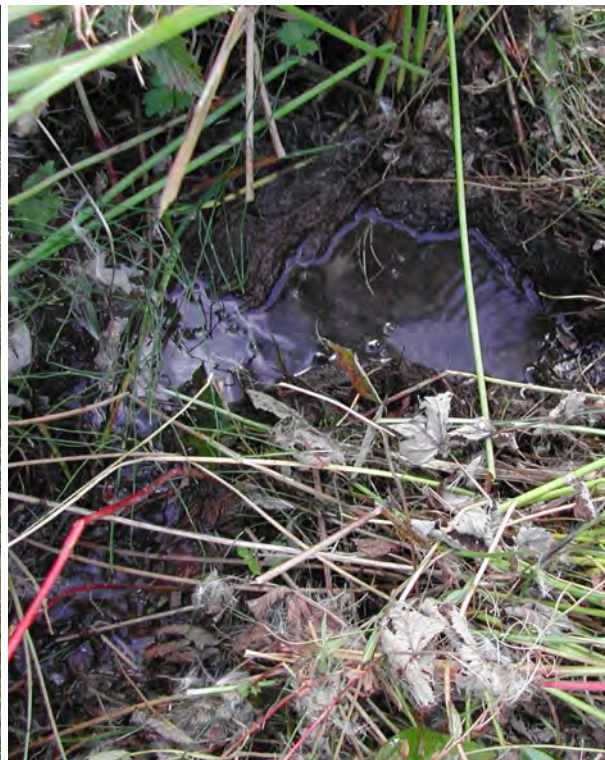
Bild 27. Áshusby, Sigtuna kommun. Obs! Ej samma provtagningsplats som 2002/2003.

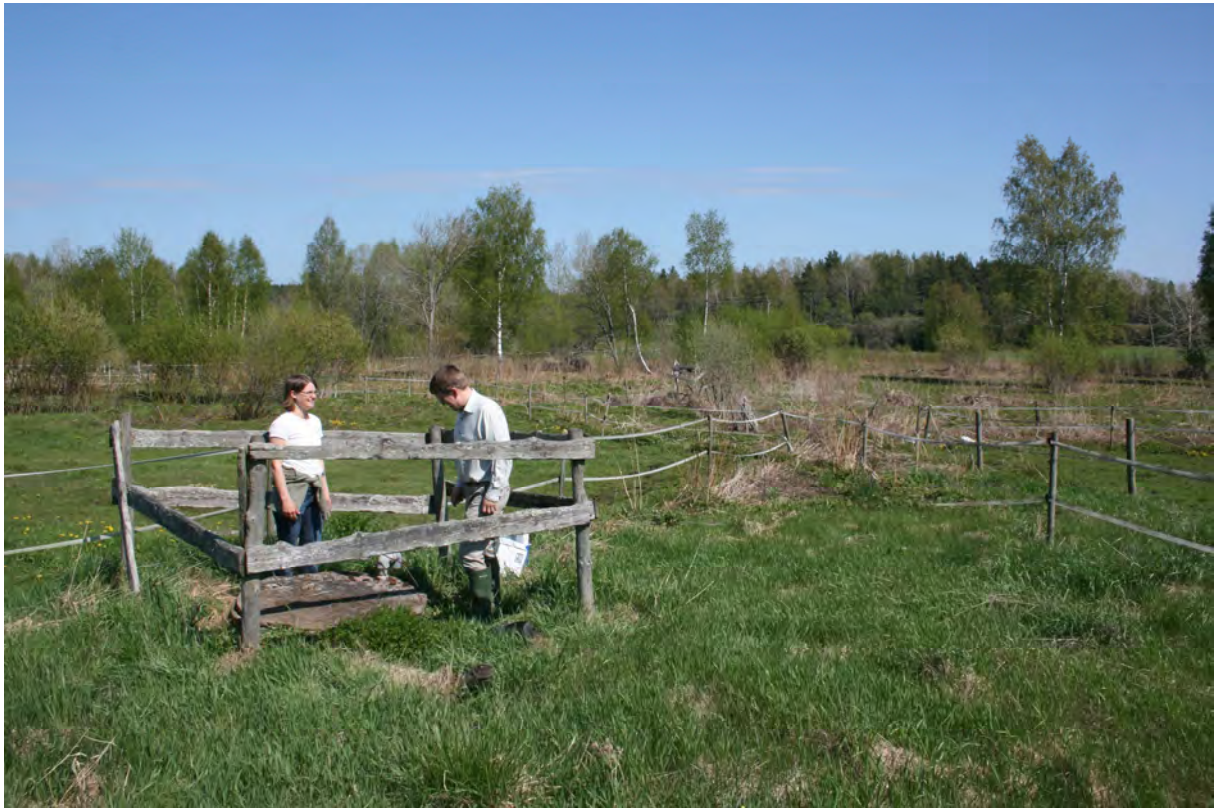
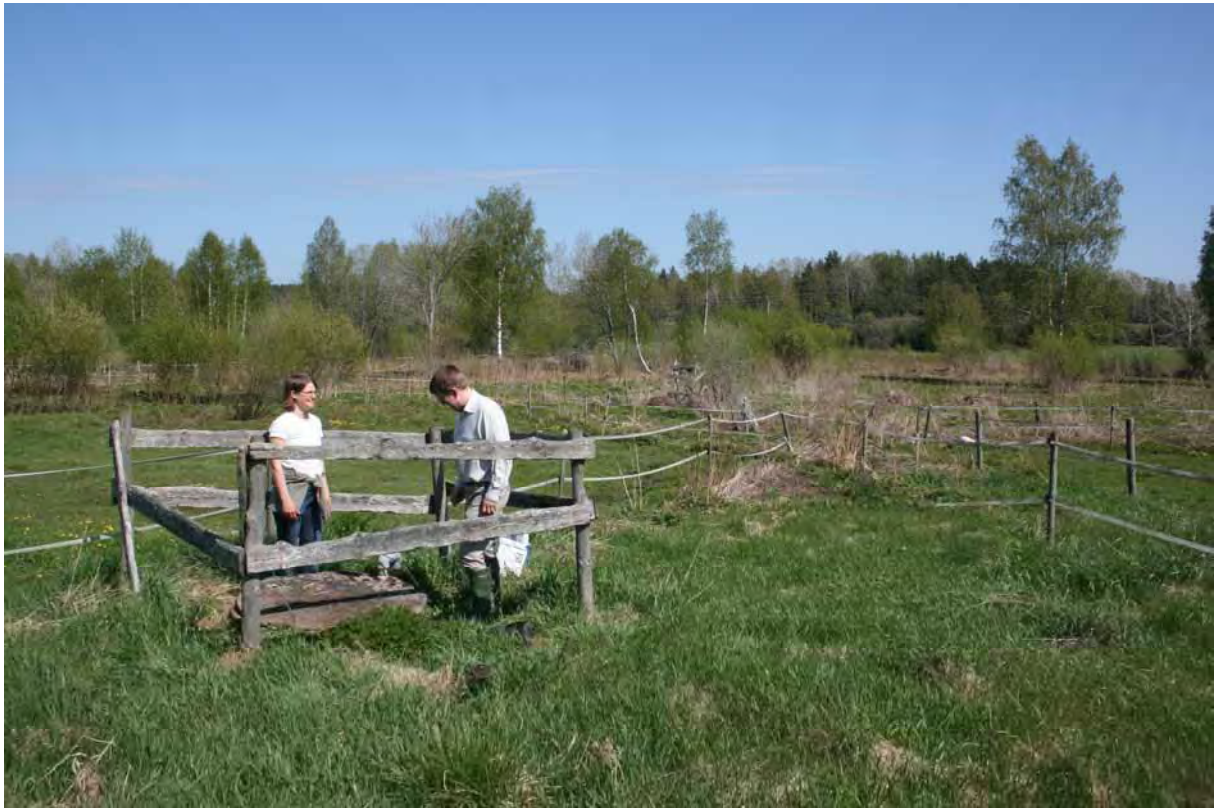
Bild 28. Åshusby, Sigtuna kommun. "Riktiga" Åshusby källa provtogs vid undersökningen 2002/2003, men återfanns inte 2007/2008, istället togs vattenprov från källhorisonten nedströms källan. Vid ett senare besök år 2010 uppvisade källan inget synligt flöde. Foto: A. Björlin.

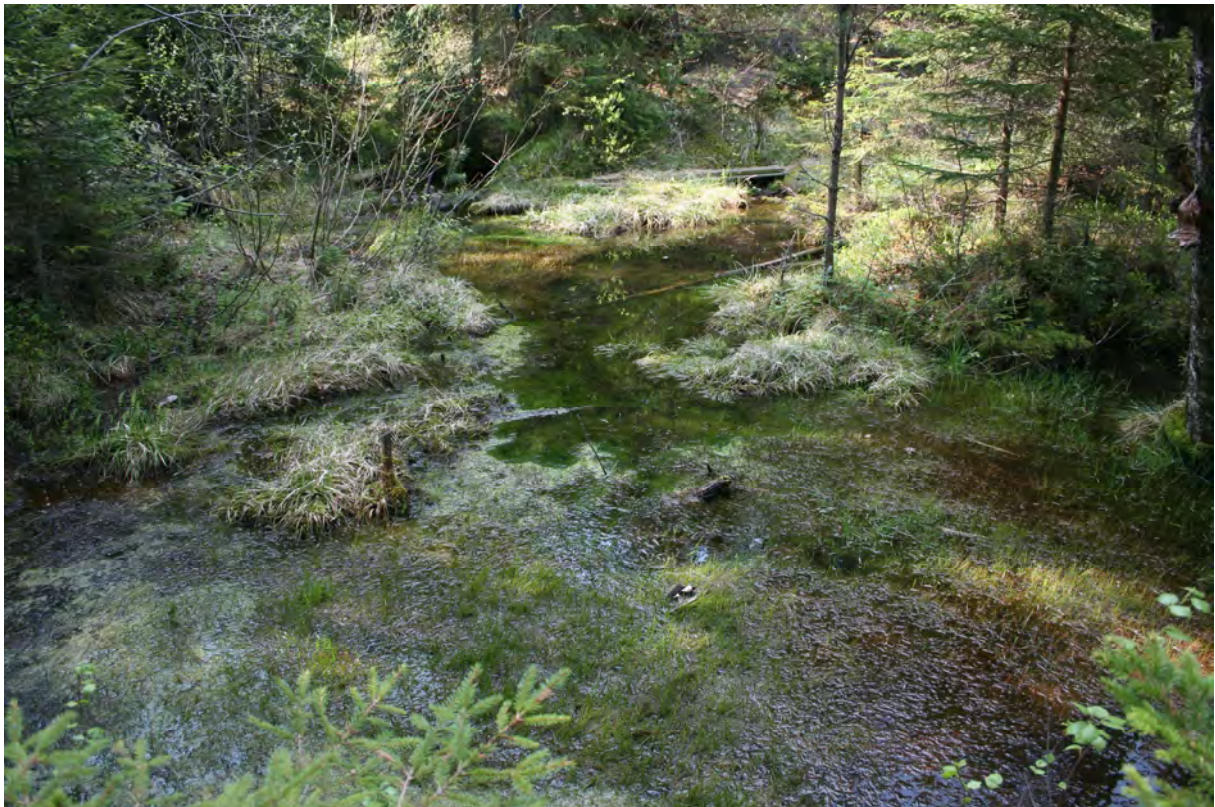
Bild 29. Lilla Skogssjön, Botkyrka kommun. Källan provtogs av SGU på uppdrag av Norra Östersjöns vattendistrikt år 2007. Bilden är tagen vid ett senare besök 2010. Foto: A. Björlin.

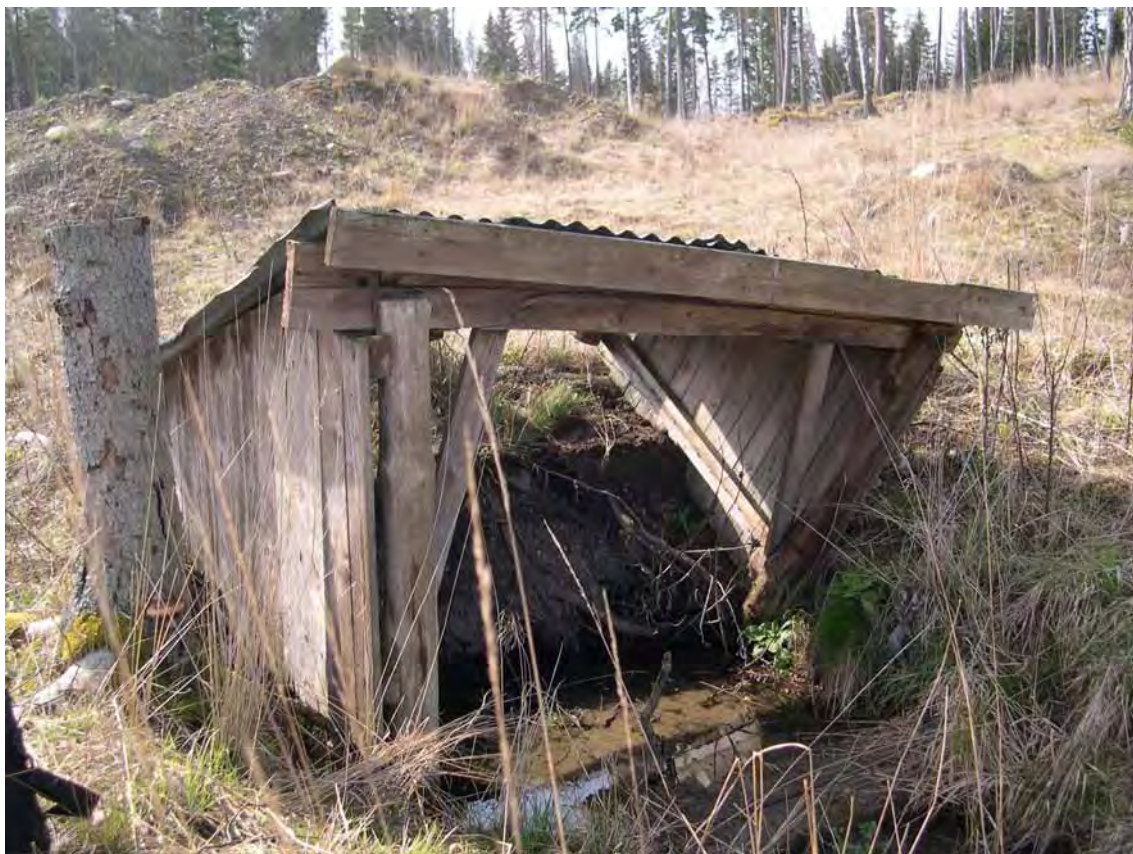
Bild 25. Vitsand, Salems kommun. Obs! Ej samma som 2002/2003.

Vitsand (Sa-1) (Bild 25)

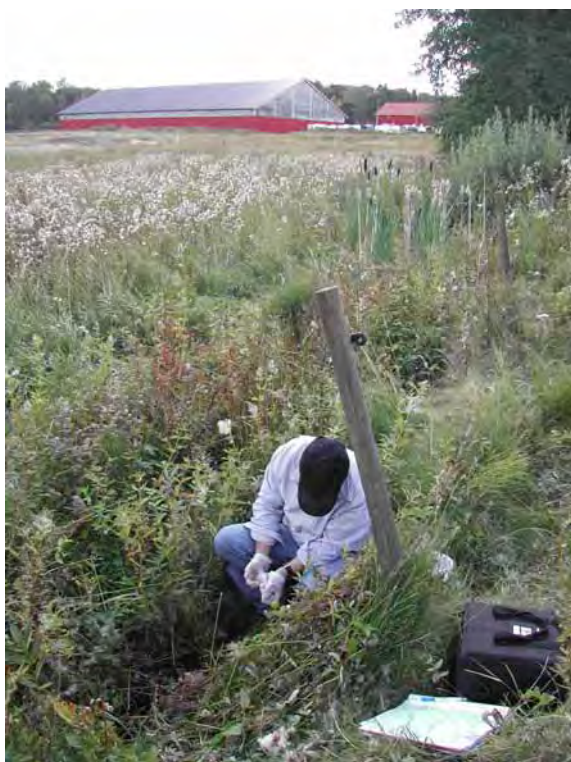
Bild 26. Áshusby, Sigtuna kommun. Obs! Ej samma provtagningsplats som 2002/2003.

Åshusby (Sg-4) (Bild 26, 27 och 28)

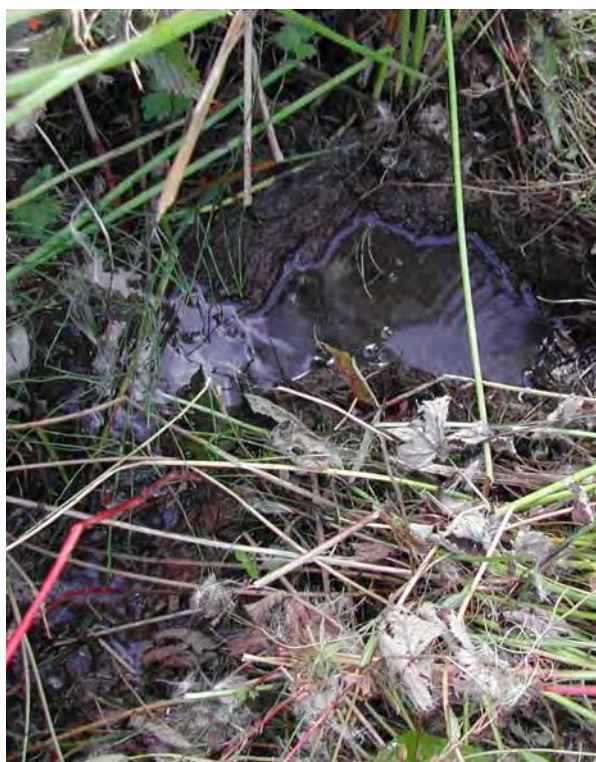
Bild 27. Áshusby, Sigtuna kommun. Obs! Ej samma provtagningsplats som 2002/2003.

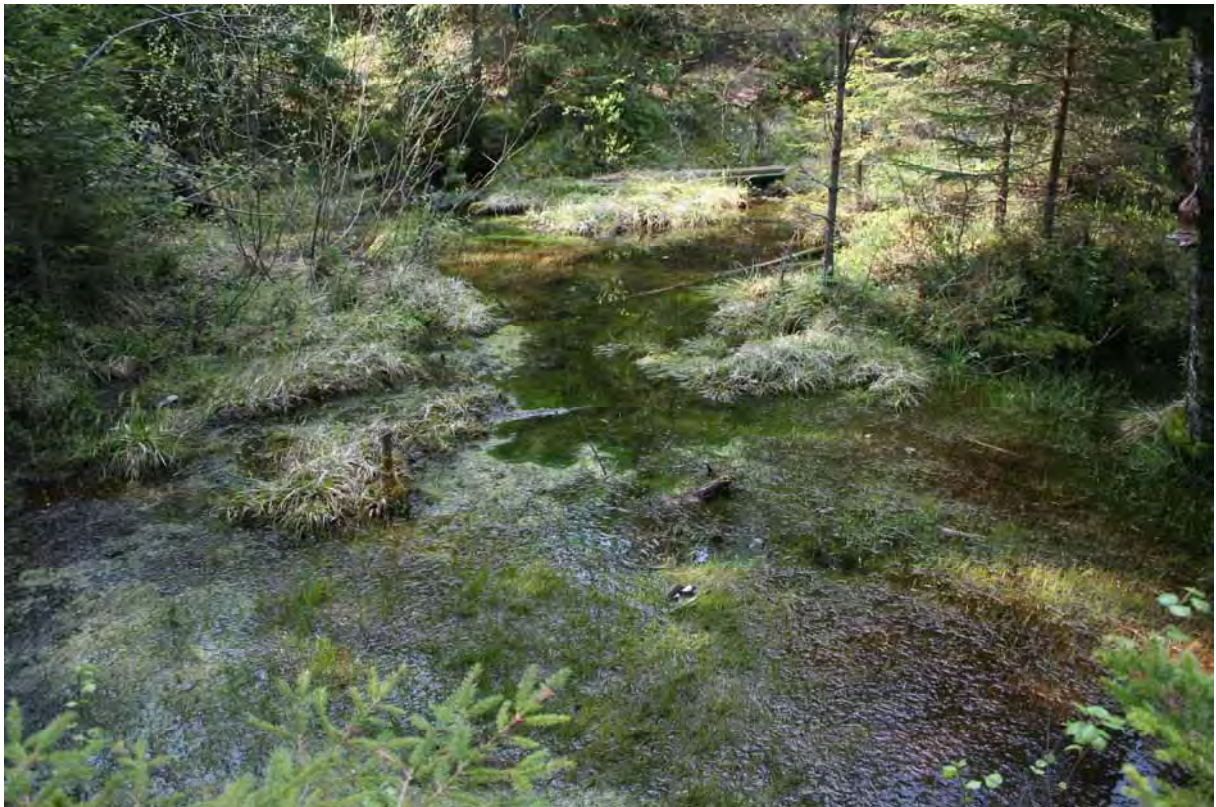
Bild 29. Lilla Skogssjön, Botkyrka kommun. Källan provtogs av SGU på uppdrag av Norra Östersjöns vattendistrikt år 2007. Bilden är tagen vid ett senare besök 2010. Foto: A. Björlin.

Lilla Skogssjön (JN1981091004) (Bild 29)
